### Der Wusterhausener Marktplatz: Was von Jahrhunderten bleibt

Die archäologischen Ausgrabungen in den Jahren 2008–2009

Kerstin Geßner und Annett Dittrich

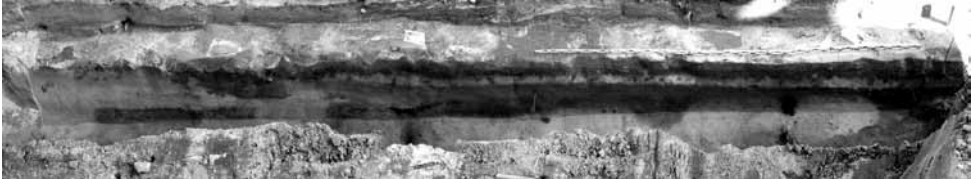
*Abb. 2: Bronzezeitliche  
Speichergruben mit  
Überdünnungshorizont*

der Lagerung von Getreide. Diese wurden später durch eine massive Dünenanwehung verschüttet – ein Zeichen für brach liegende Flächen der Umgebung infolge von ausgedehnten Rodungen.

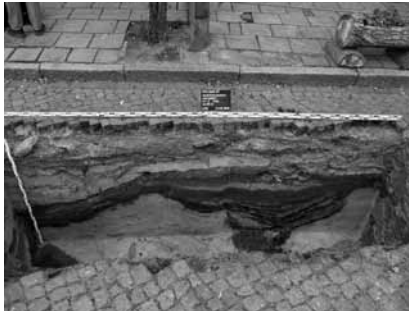
*Abb. 4:  
In die Talsand-  
kuppe eingetieft,  
slawenzeitliche  
Kastengrube*

Fast durchgängig konnte auf dem Marktplatz eine slawische Siedlungsschicht festgestellt werden (Abb. 4). Diese lag an der Oberkante der Sanddüne und war stark mit Holzkohle und Siedlungsresten durchsetzt. Vor allem die hohen Holzkohlean-teile deuten auf Brandereignisse, die dieser in das 8. und 9. Jahrhundert datierenden Siedlungstätigkeit ein Ende gesetzt haben.

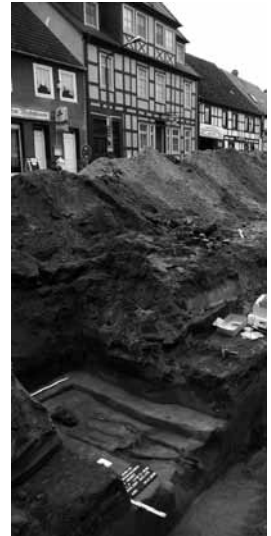
Abb. 6: Spätslawische Bestattung eines etwa 50-jährigen Mannes

Ungewöhnlich war die Auffindung der West-Ost ausgerichteten Bestattung eines 40–50 Jahre alten Mannes in Rückenlage am Südenende des slawischen Siedlungsareals, d. h. etwa auf der Höhe der heutigen Sparkasse (Abb. 6). Aufgrund der stratigrafischen Position unterhalb eines späteren Weges ist diese dem 11. Jahrhundert bzw. dem Beginn des 12. Jahrhunderts zu zurechnen. Das zeitgleiche Gräberfeld befindet sich allerdings rund 200 m weiter nördlich in der Nähe der Kirche. Ungeklärt ist, weshalb dem Bestatteten diese abseits gelegene Position zuteil wurde.

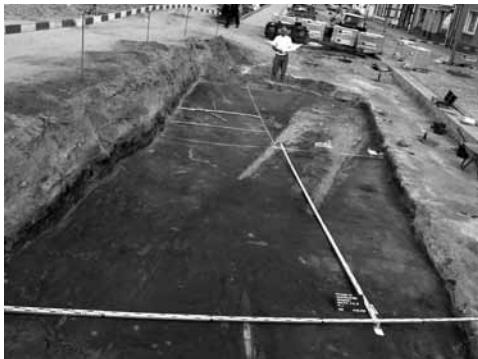
Abb. 7 (links): Spätmittelalterliche Wagenspuren eines Kreuzungsbereiches

Die spätmittelalterlichen Wege im Marktbereich waren somit weitgehend unbefestigt, Fahrspuren der Wagen und Trittsiegel der Zugtiere zeichneten sich in den Untersuchungsflächen deutlich im hellen Dünensand ab. Ein über Wagenspuren kenntlicher Kreuzungsbereich deutet seiner Lage nach darauf hin, dass die Stadt Wusterhausen bereits als Angersiedlung konzipiert worden war (Abb. 7).

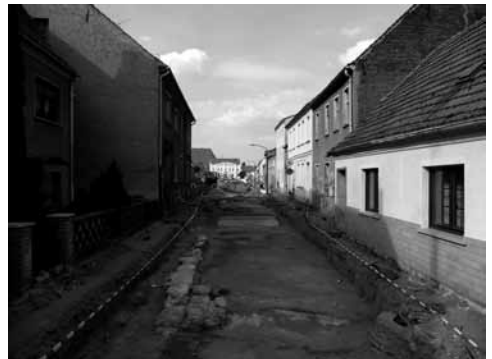
Abb. 8: Die jüngere Phase der Kampehler Toranlage im Süden der Stadt

Im Süden zwischen Einmündung der Dombrowskistraße und dem Wallweg kamen die Überreste der mehrteiligen Kampehler Toranlage zu Tage (Abb. 8). Die Ausgrabungen konnten zeigen, dass die mindestens 50 m lange Anlage in zwei Bauphasen entstanden war: Nach Gründung der Stadt wurde der Stadtkern zunächst mit einem Wall-Grabensystem umschlossen, das vermutlich mit Palisaden befestigt war. Im 15./16. Jahrhundert ersetzte man diese durch eine Anlage aus festen Baustoffen: Sie bestand nun aus einem in der Stadtmauer stehenden Haupttor, einem Vortor und zwei wasserführenden Stadtgräben, über die zwingerbewehrte Brücken führten.

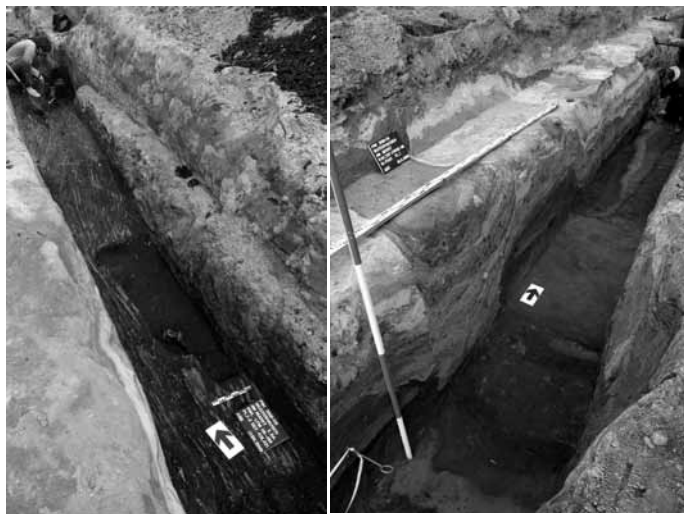
Abb. 11 (links außen): Reisigbündelpackung zur Trockenlegung des Straßenbereichs

Abb. 12: Spätmittelalterliche Kasten- und Hausgruben

Typische Baubefunde der Gründungsphase sind bis zu 1,80 m tiefe Kastengruben mit einer Breite von bis zu 1,50 m und Erdkellergruben mit einer Länge zwischen 4,50 m und 8,50 m (Abb. 12). Ähnliche Befunde sind auch aus früheren archäologischen Ausgrabungen bekannt geworden.<sup>8</sup> Die Funktion der zahlreichen Kastengruben ist noch unklar: Charakteristisch waren graue lehmig-torfige Verfüllungen mit wenig Fundmaterial wie Tierknochen und harte Grauware von mittelalterlichem Haushaltsgeschirr. Es könnte sich möglicherweise um Schichtwasserbrunnen handeln, von denen für das Jahr 1798 noch immerhin 89 für Wusterhausen erwähnt werden<sup>9</sup>, die später als Latrinen benutzt wurden. Die Dichte der Kasten- und Kellergruben erlaubt zukünftig eine Rekonstruktion der ältesten spätmittelalterlichen Flächennutzung und Parzellenbebauung für die ehemalige östliche Marktflanke.

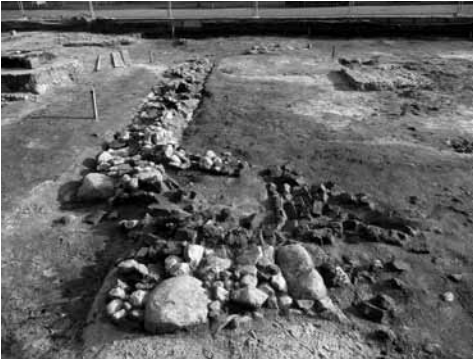
*Abb. 13 (o. l.): Fundamente und verstürzte Ziegelmauer eines repräsentativen Gebäudes*

erfasst, das den einst rechteckigen Markt im Süden abriegelte (Abb. 13). Die Funde in den Schuttschichten des Gebäudes weisen auf eine gehobene Ausstattung hin. Die Wände waren mit Kalkputz geweißt, neben Resten von reich verzierten Kachelöfen fand sich wertvolles Ess- und Trinkgeschirr. Zudem stammten von den 30 Münzen, die während der Ausgrabung gefunden wurden, allein neun aus diesem Gebäude. Das Münzinventar umfasste kleine Nominalwerte aus dem 15. Jahrhundert bis Ende des 17. Jahrhunderts, was die mindestens 200-jährige Nutzungsdauer des Bürgerhauses illustriert.

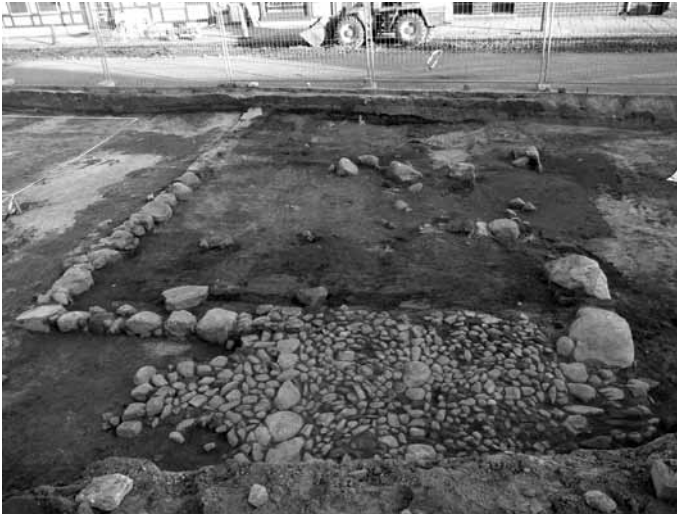
Abb. 17 (links): Die jüngere Bebauungsphase eines 1758 abgebrannten Wohnhauses mit gepflastertem Eingangsbereich, Abb. 18 (oben): Spätmittelalterliche Heiligenfigur aus Pfeifenton

Ein zweites Gebäude, dessen Grundriss komplett erfasst wurde, schloss sich im Süden an. Die in mehreren Plana vorgenommenen Ausgrabungen zeigten, dass die Baugeschichte in zwei Hauptphasen unterteilt werden kann. Die jüngere Bauphase des 18. Jahrhunderts umfasste ein rechteckiges Wohngebäude mit ca. 50 m<sup>2</sup> Grundfläche ohne erkennbare Binnengliederung (Abb. 17). Die Fachwerkwände ruhten auf Trockenmauern aus Feldsteinen und Findlingen. Annähernd 100 Tonpfeifenfragmente, die im Wohnbereich und in nächster Umgebung gefunden wurden, sind Relikte des damaligen Lasters der Bewohner. Aus schriftlichen Quellen ist bekannt, dass unvorsichtiger Umgang mit Pfeifenglut die Ursache des verheerenden Stadtbrandes im Jahr 1758 war, dem auch dieses Gebäude zum Opfer gefallen ist.

Das Wohnhaus der älteren Phase aus dem 16. Jahrhundert verfügte über eine größere Grundfläche und war durch Zwischenwände in mindestens drei Räume unterteilt. Vermutlich brannte das Gebäude bereits Ende des 17. Jahrhunderts zum ersten Mal ab. Im Vorfeld mussten jedoch bereits erhebliche statische Probleme aufgetreten sein: Die Gründung auf unverdichteten, spätmittelalterlichen Befunden führte zu beträchtlichen Absenkungen der Fundamente.

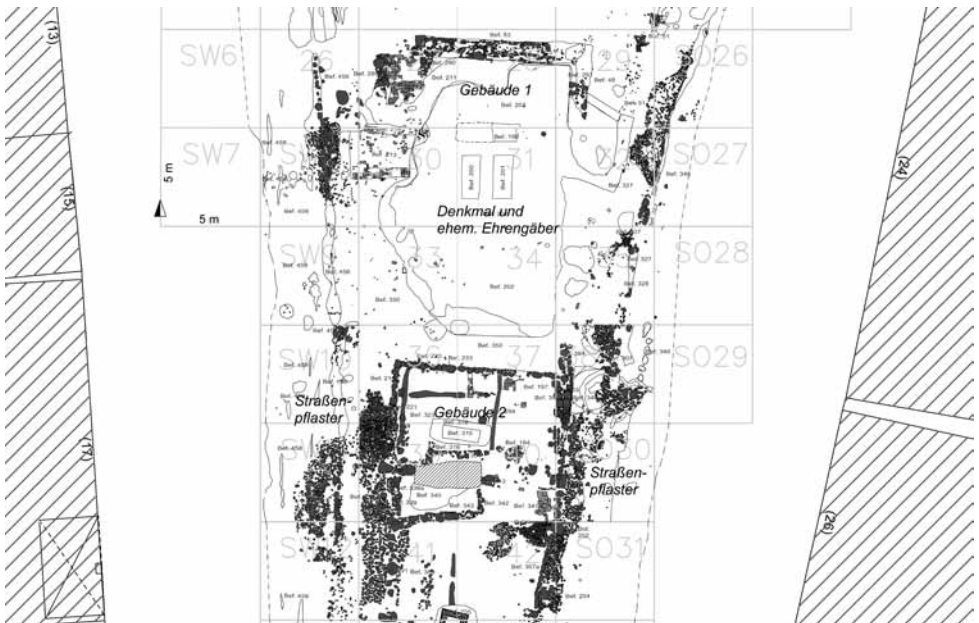
Abb. 19 (unten): Plan der Grabungsfläche im Marktbereich mit zwei mittelalterlichen Hausgrundrissen

Erst im Zuge der Ausgrabungen auf dem Markt zeichneten sich südlich des Fundamentsockels des Gedenksteins deutlich die Umrisse zweier Grabanlagen ab (Abb. 19). Die Gebeine der bis heute nicht identifizierten jungen Männer wurden durch die Kriegsgräberfürsorge geborgen und auf den Wusterhausener Friedhof umgebettet.

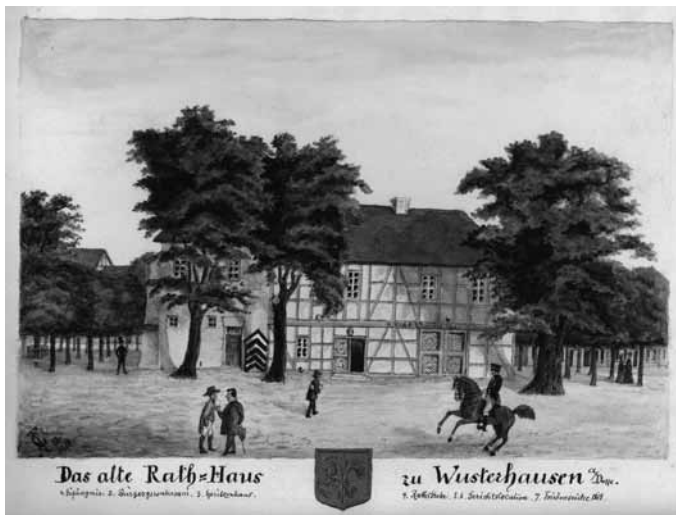
Abb. 23: Grundriss des Rathauses (im Jahr 1853 abgebrochen)

Nach Altrichter war der massive Rathausbereich im 1775 noch 28 ½ rheinischer Fuß breit und tief<sup>13</sup>, also etwa 8,50 × 8,50 m (Abb. 23). Er besaß an den vier Ecken Strebepfeiler zur Stütze des zweigeschossigen Gewölbes. Während die untere Halle als Wachstube genutzt wurde, befand sich im Obergeschoss die Rats- und Gerichtsstube. Im südlichen Fachwerkanbau waren Gefängnis, die Registratur, die Ausrüstung der Feuerwehr und die Magistratsstube untergebracht. Im Norden schloss sich ein freier mit einer Barriere umgebener Platz an, der dem in Wusterhausen stationierten Kürassierregiment Nr. 2 als Reitplatz diente.<sup>14</sup> Später wurde dieser in eine Lindenpromenade umgestaltet, in deren Mitte sich die 1815 gepflanzte Friedenseiche befand.
